## Elaboration du Schéma Directeur d'Assainissement de la commune de Saint-Geniès-Bellevue

### RAPPORT DE PHASE 4 : Programme de travaux

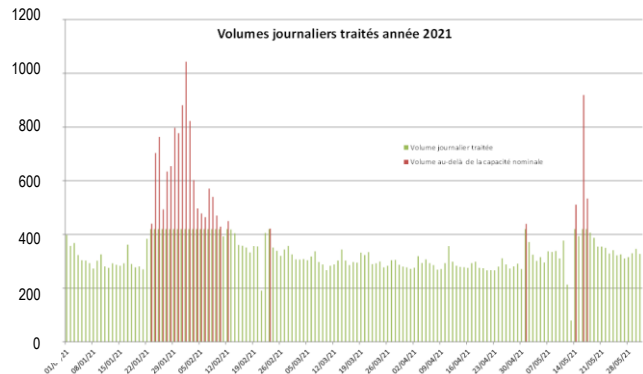
Volumes mensuels traités - STEU de Saint-Geniès-Bellevue

La charge hydraulique en entrée de station varie en moyenne entre 230 et 415 m<sup>3</sup>/j selon les conditions de nappes. Des pics à 850 m<sup>3</sup>/j peuvent être enregistrés par temps de pluie.

La charge hydraulique moyenne de la station est de 75%. La charge organique se situe elle à 70% pour la DO et 50% pour la DBO<sub>5</sub>.

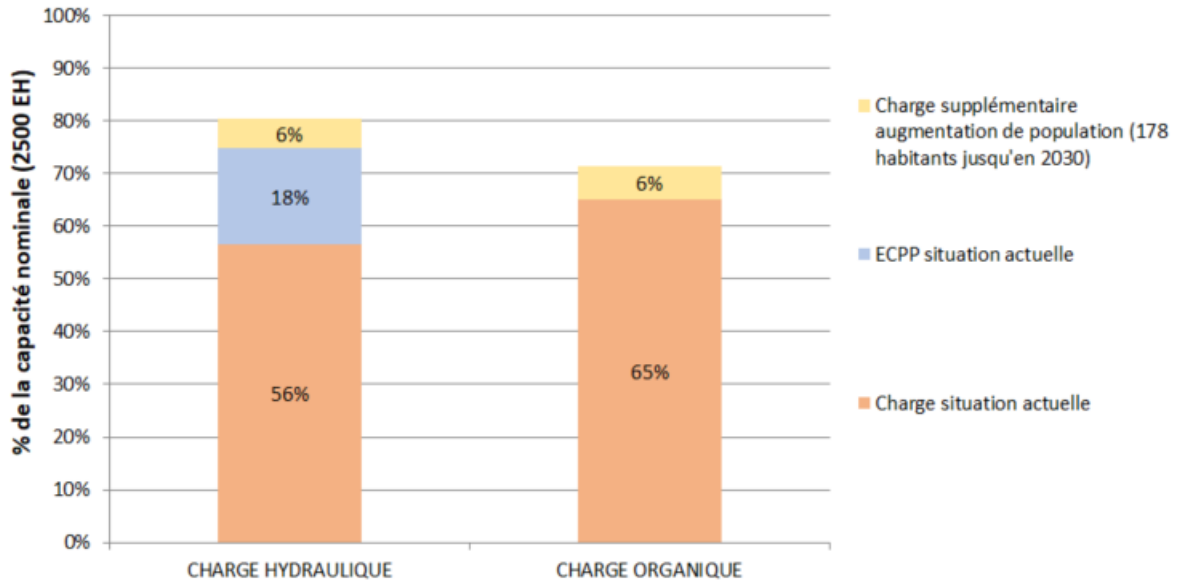
Figure 5 : Charge future – Station de Saint Génies Bellevue– Capacité de 2 500EH

La Figure 5 suivante fait apparaître les taux de charge organiques et hydrauliques en situation actuelle et future en prenant en compte l'apport des futures zones 1AU :

La station de traitement de Saint Génies Bellevue est actuellement dimensionnée pour 2500 EH. En situation future, les charges organique et hydraulique reçues par la station sont respectivement estimées à 80% et 75% de la CN de la station en 2030.

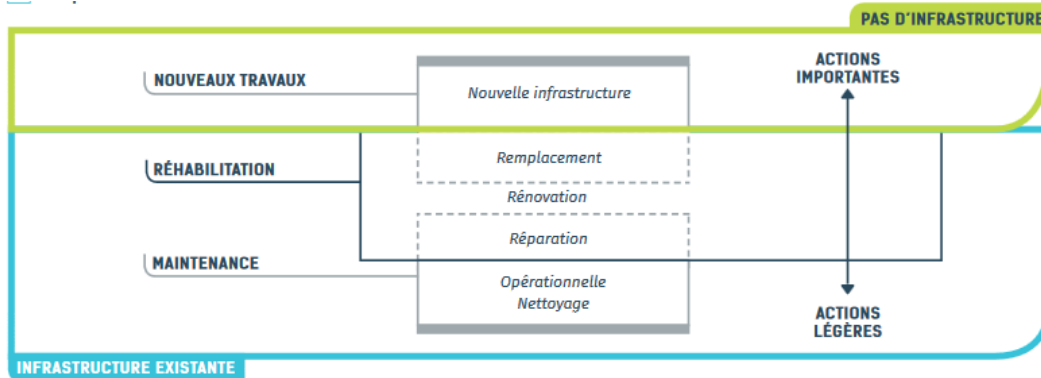
Figure 6 : Terminologie utilisée pour la réhabilitation des réseaux

- ✓ **Opération de remplacement** : construction d'un branchement ou d'un collecteur neuf, sur ou hors de l'emplacement de l'ouvrage existant ; la fonction du nouvel élément intégrant celle de l'ancien,
- ✓ **Opération de rénovation** : travaux intégrant l'ensemble ou une partie de la structure d'origine d'un branchement ou d'un collecteur grâce auxquels les performances sont améliorées,
- ✓ **Opération de réparation** : rectification des défauts actuels.

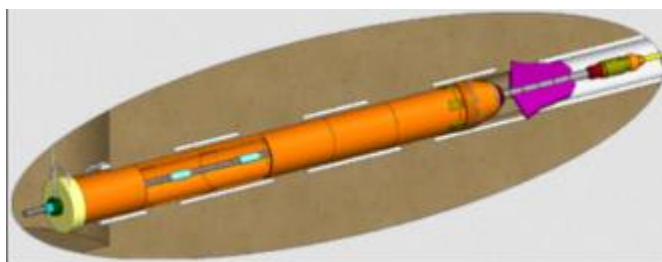
Figure 9 : Mise en œuvre d'une nouvelle canalisation par éclatement de l'ancienne

- **Techniques de tubage (réhabilitation structurante)** : la méthode consiste en la mise en place par tractage dans la canalisation à réhabiliter d'une nouvelle canalisation d'un diamètre inférieur. L'assemblage des éléments se fait par collage, thermosoudage ou emboîtement.
- **Techniques de revêtement intérieur (réhabilitation structurante)** : elles s'effectuent grâce à la mise en place d'un mortier par centrifugation ou compression. Les composants utilisés sont : mortier, brai, résine polyuréthane, résine polyester renforcée de fibres, résine époxy.
- **Mange tube ou éclate tuyau (réhabilitation destructive et structurante)** : la méthode consiste en la destruction de la canalisation en place afin de réaliser son remplacement sans ouvrir de tranchée.

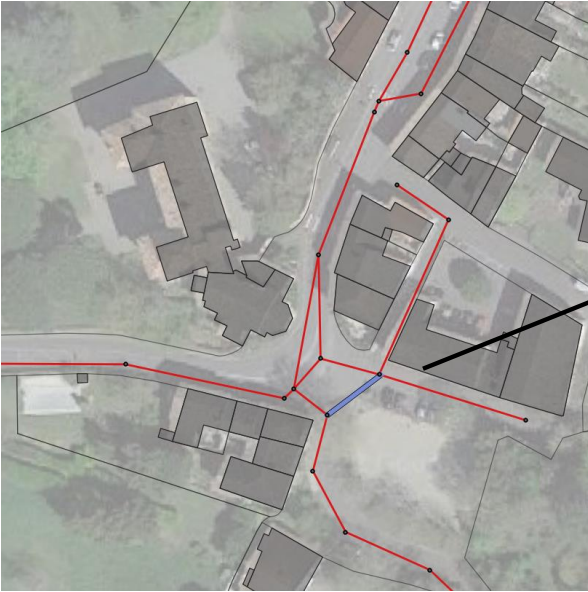
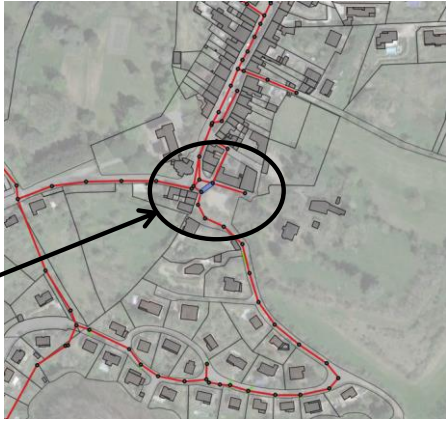
L'objectif de cette action est d'améliorer le fonctionnement du réseau. En effet, le réseau présent au niveau de la place de l'Eglise, de la rue de l'église et de la rue du Boulodrome est régulièrement en charge. Le remplacement des canalisations en tranchée ouverte permettra de supprimer les défauts de pente pour améliorer l'écoulement des effluents.

Axe 1 : Amélioration du fonctionnement actuel du système de collecte			
Objectif n°1.3	Réhabilitation du réseau		Fiche n°6
Action n°6	Refection du réseau au niveau de l'église		
Localisation	Commune :	Saint Geniès Bellevue	
	Lieu-dit :	Rue de l'Église, Place de l'Église, Rue du Boulodrome	
Descriptif des travaux envisagés			
→ Remplacement de 25ml de canalisation par du Ø200PVC en tranchée ouverte			
Localisation des travaux

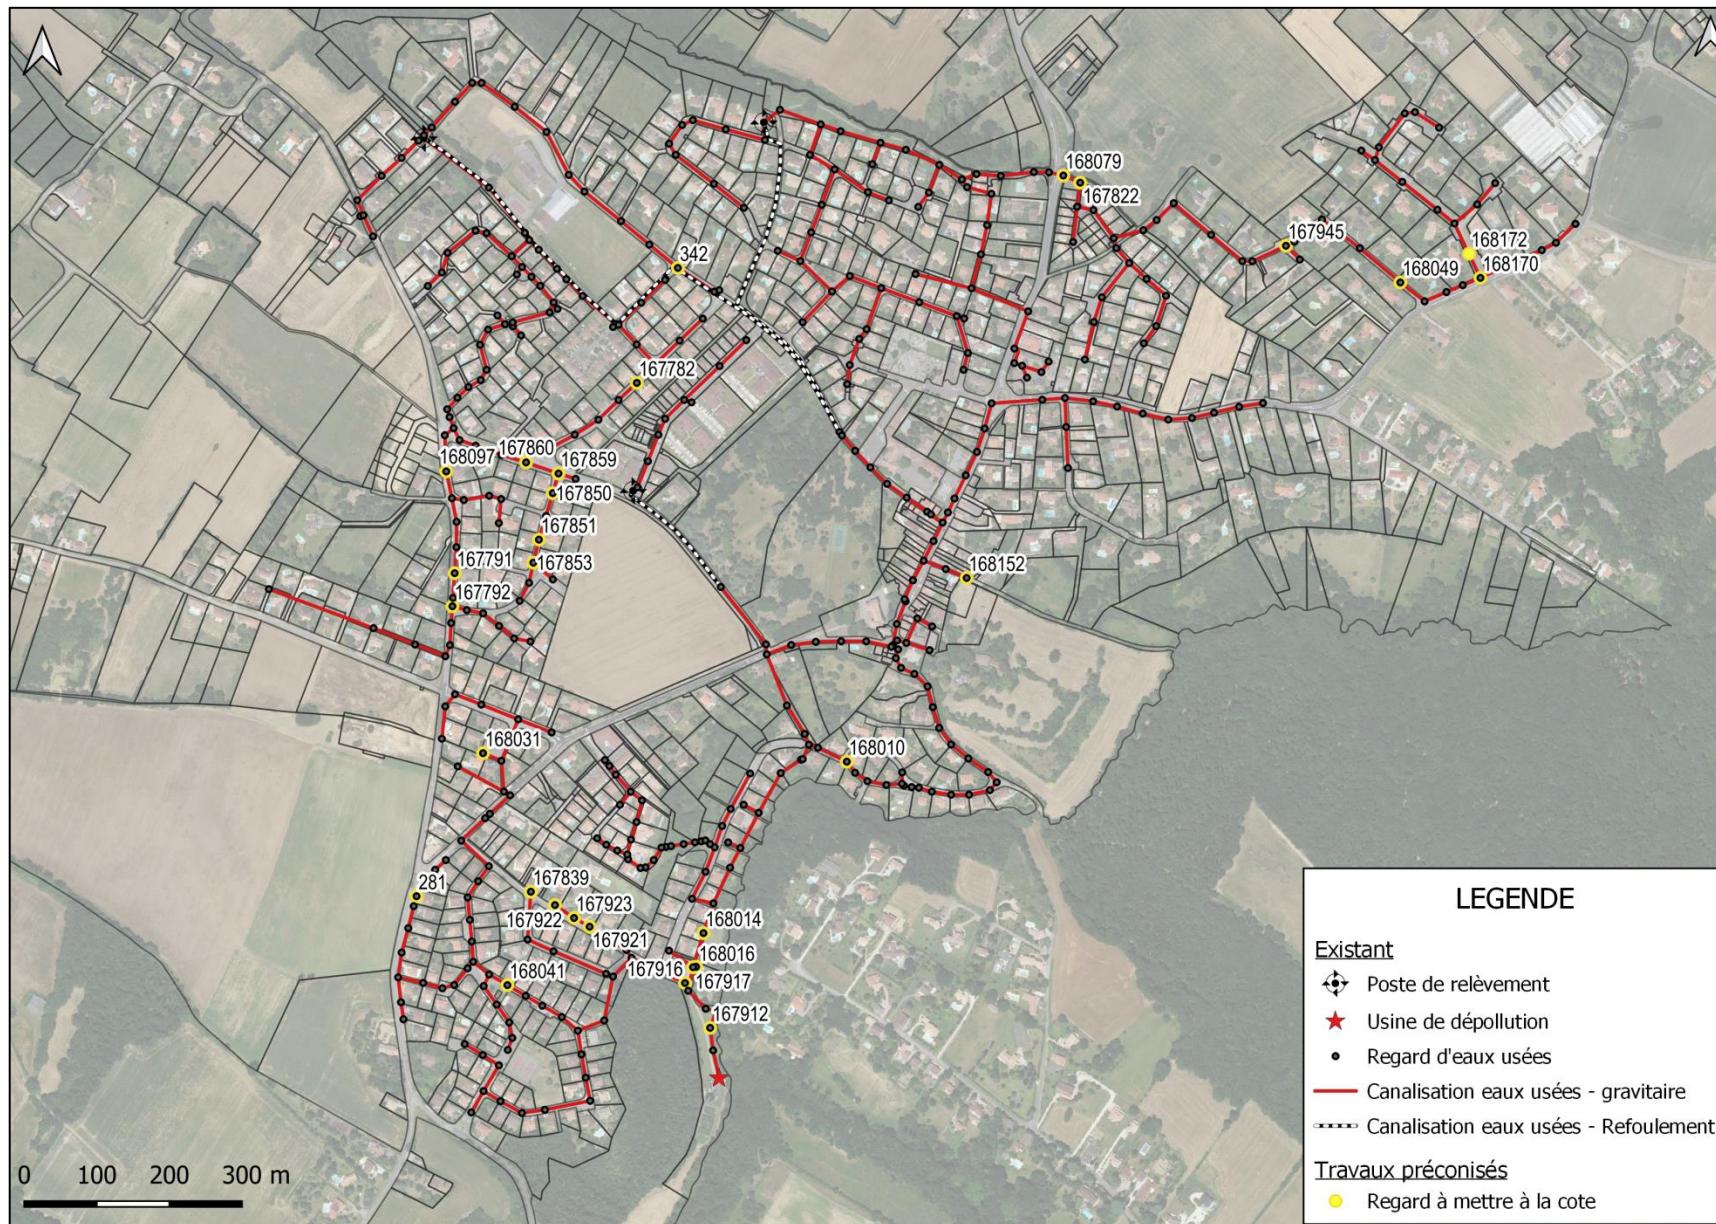
Figure 22 : Localisation des regards à mettre à la cote sur la commune

Notons que certains regards se trouvent en domaine privé et nécessiteront une autorisation d'accès.

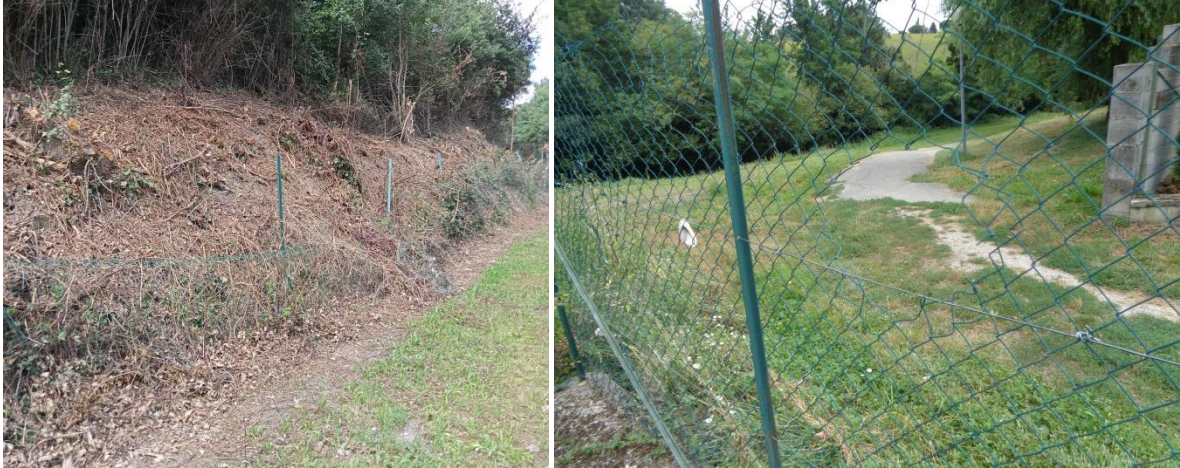
Figure 24 : Grillage de la station vétuste

Le grillage de l'enceinte de la station est vétuste. En effet, des trous sont présents sur certaines parties du grillage. De plus, à certains endroits ce dernier est affaissé (cf Figure 24)

Ainsi, il est préconisé dans le cadre de ce programme de travaux de remplacer l'intégralité du grillage autour de l'enceinte de la station. Le coût des opérations de changement des 230ml de grillage est estimé à 15 000€.

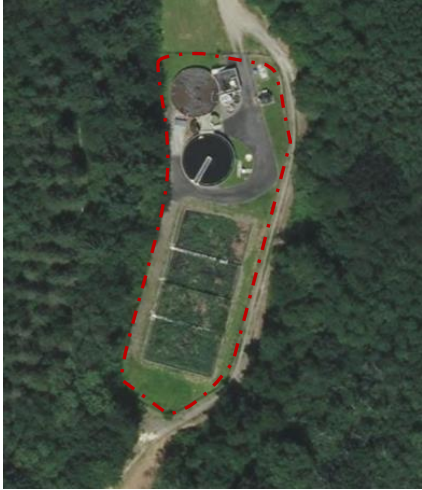
→ Ajout de 2 lits de séchage supplémentaires de 150m <sup>2</sup> chacun

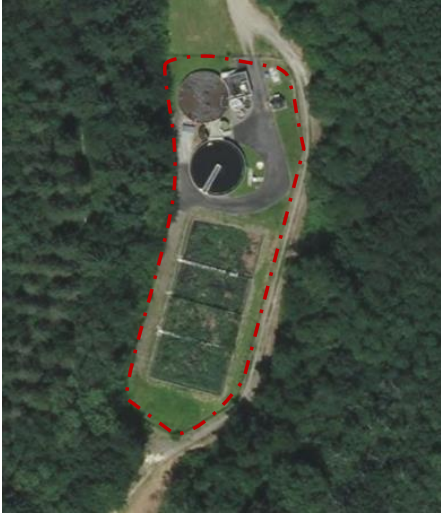
<ul style="list-style-type: none"> <li>→ Création d'un local de déshydratation</li> <li>→ Ajout d'un traitement polymère dans les boues</li> <li>→ Mise en place d'une presse à vis</li> <li>→ Mise en place d'une benne de stockage de 15m<sup>3</sup></li> </ul>

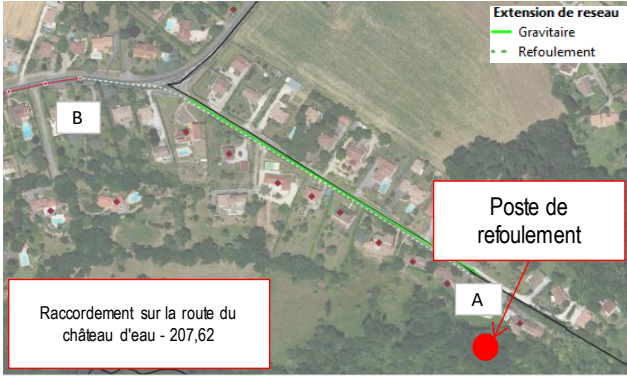
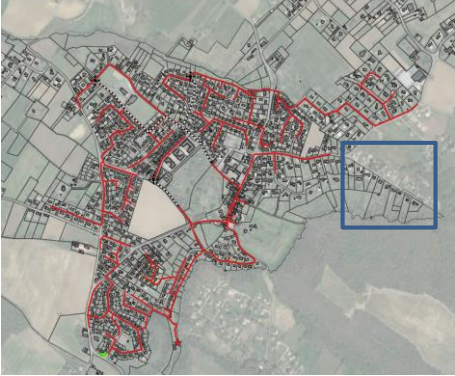
<p>Profil altimétrique des installations ANC au réseau existant</p>		<p>Pour raccorder les installations ANC au réseau il faut projeter une canalisation d'environ 320 ml. Pour assurer un bon écoulement des effluents, la pente du réseau doit être comprise entre 0,5 et 1 %.</p> <p>Compte tenu de l'altimétrie de la zone (199,25 m) et de la cote TN du fil d'eau du réseau existant (207,7 m) il n'est pas possible de raccorder gravitairement les habitations au réseau. Un poste de refoulement doit être installé.</p> <p>Cependant, les habitations se situant en contrebas de la route, elles ne pourront se raccorder qu'avec une pompe de relevage individuelle</p>

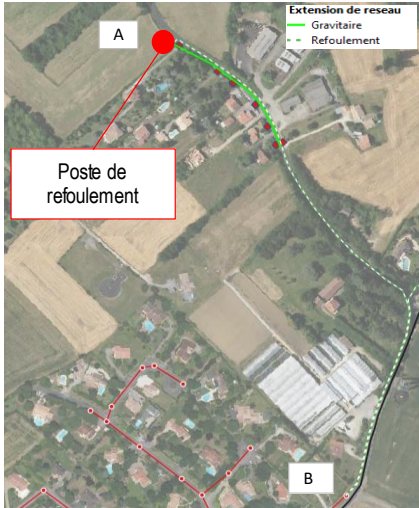
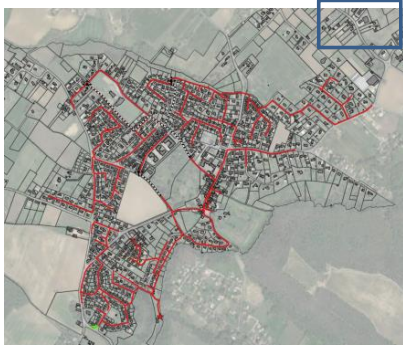
<p>Poste de refoulement</p> </div> <div style="width: 45%;">

</div> </div> <div style="margin-top: 10px;"> <p>Pour raccorder les installations ANC au réseau il faut tirer une canalisation d'environ 180 ml. Pour assurer un bon écoulement des effluents, la pente du réseau doit être comprise entre 0,5 et 1 %.</p> <p>Compte tenu de l'altimétrie de la zone (203 m) et de la cote TN du fil d'eau du réseau existant (214 m) il n'est pas possible de raccorder gravitairement les habitations au réseau. Un poste de refoulement doit être installé.</p> </div>
